**Basik Air Concept**  
559 Chemin des Salles  
83300 Draguignan  
tel: 04 94 99 12 36  
fax: 04 94 39 89 37  
E-mail: basik.fr@free.fr

**AVERTISSEMENT TECHNIQUE**

N° AV070718

Sac-harnais Advance Tandem T1 et T2

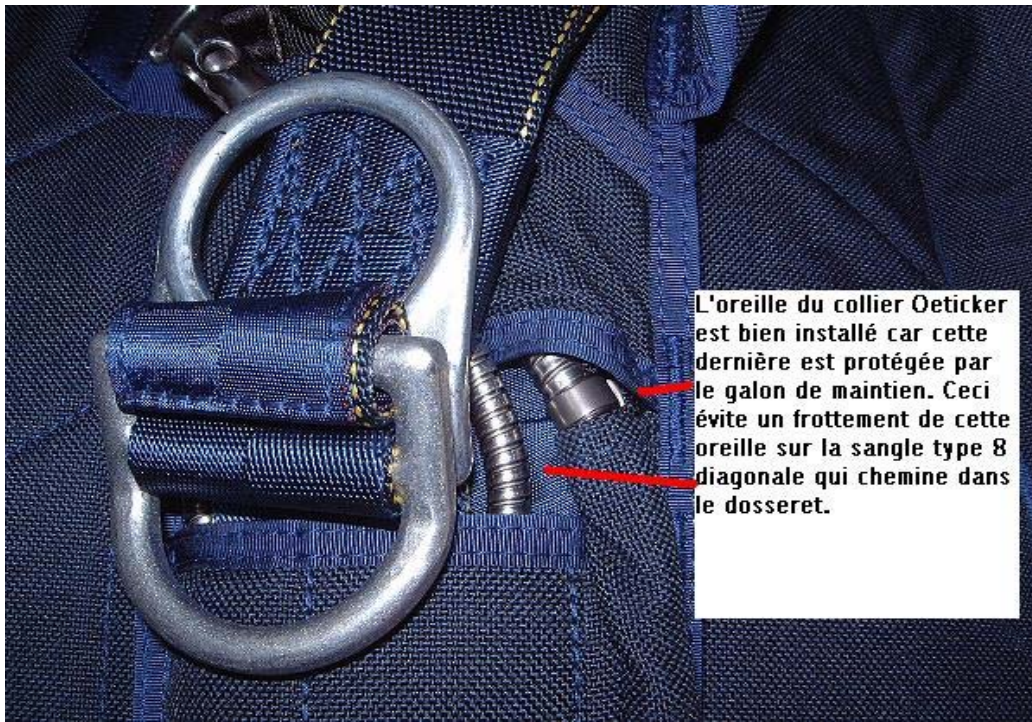
**Directive:** Il est demandé à tous les utilisateurs de sac-harnais Advance Tandem de bien vouloir vérifier l'état de la sangle diagonale arrière de type 8 située dessous le système 3 anneaux et qui part dans le dossier.  
Cette vérification porte sur l'usure potentielle de cette sangle provoquée par le frottement du collier Oeticker qui maintient la gaine de secours.  
Voir photos

L'oreille du collier Oeticker est bien installé car cette dernière est protégée par le galon de maintien. Ceci évite un frottement de cette oreille sur la sangle type 8 diagonale qui chemine dans le dossier.

**Faisabilité:** Si une altération est constatée, arrêt immédiat du Tandem concerné et retour à Basik Air Concept 2010 RN 97 83340 LE LUC France.  
La réparation sera effectuée dans nos ateliers  
Pour les pays francophones ayant des plieurs réparateurs pouvant intervenir sur le matériel, prendre contact avec nous à basik.fr@free.fr afin d'obtenir le plan de réparation.  
Si aucune altération de la sangle n'est découverte mais que le collier est montée à l'envers, veuillez dessertir celui-ci, le remettre dans le bon sens et le ressertir, Si vous ne pouvez pas le ressertir, enlevez le et faite un tacking pour maintenir la gaine de secours.  
**Attention cette opération doit être faite par un réparateur certifié.**

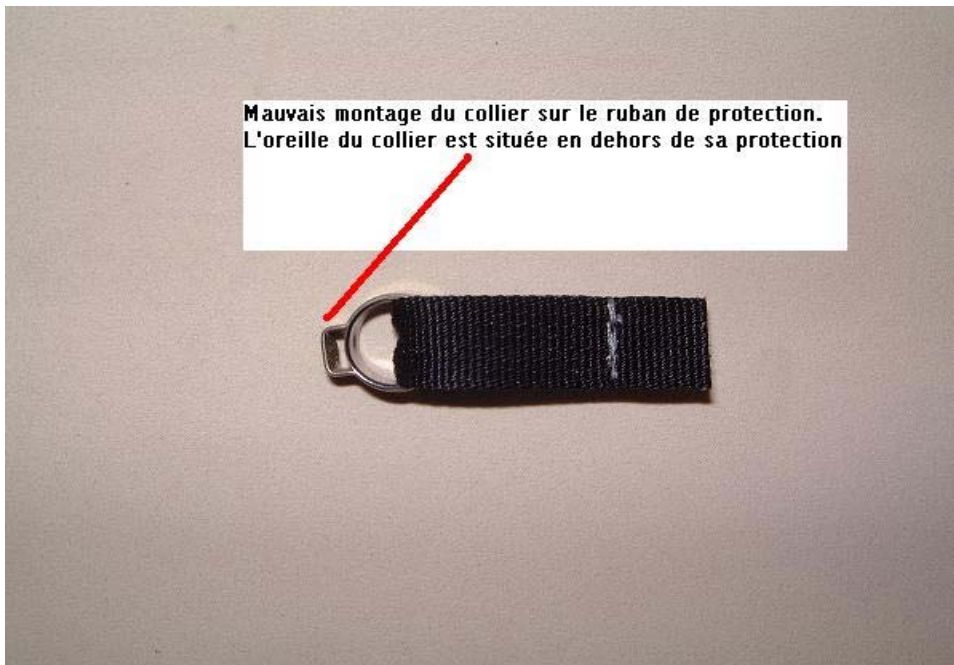
**Raisons:** Risque potentiel de dégradation de la sangle

Mauvais montage du collier sur le ruban de protection. L'oreille du collier est située en dehors de sa protection

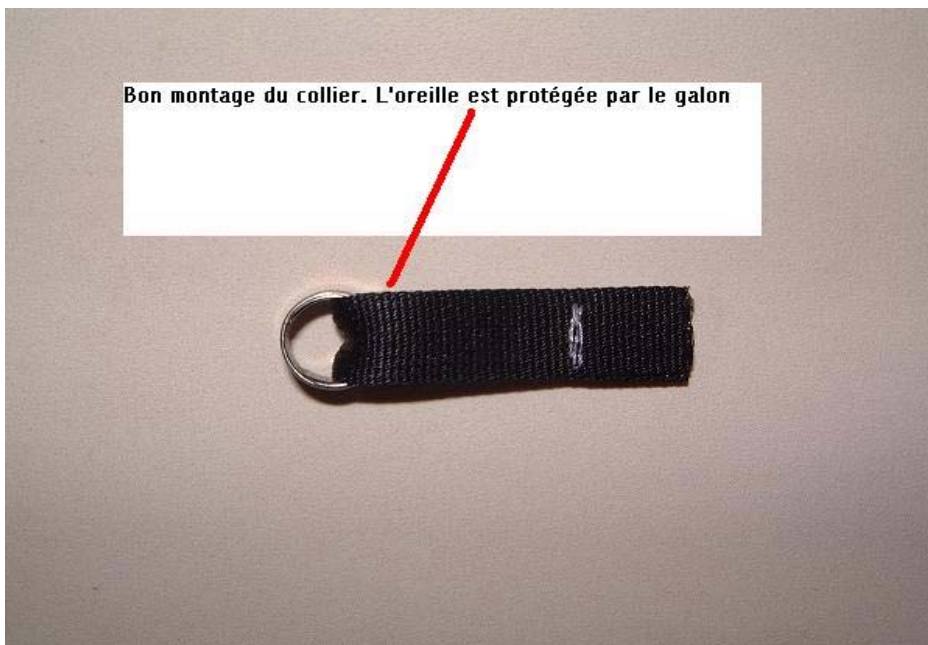
Bon montage du collier. L'oreille est protégée par le galon
