# SERVICE BULLETIN

DATE: JULY 18, 2000 SERVICE BULLETIN # SB-1538 # OF PAGES: 2  
SUBJECT: MAIN RISERS  
STATUS: RECOMMENDED

SB-1538 – RIGGING INNOVATIONS BULLETIN DE SERVICE

SUJET : ELEVATEURS DE LA VOILE PRINCIPALE

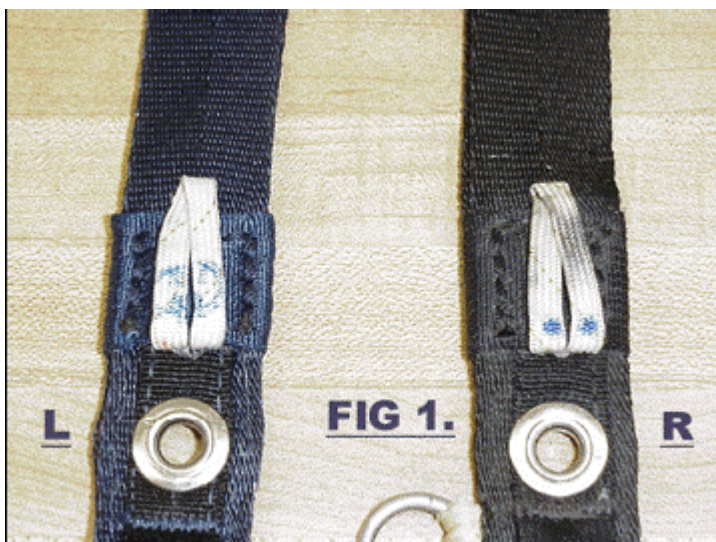
d. Si la bouclette tient, marquer deux traits au marqueur BLEU permanent sur le bas de la bouclette (voir figure 1). L'élévateur peut alors être utilisé à nouveau.

Tous les élévateurs fabriqués après Janvier 2000 sont identifiés avec un tampon QC sur le bas de la bouclette, comme illustré en figure 1, et ne doivent pas être vérifiés, car ils ne sont pas mis en cause par ce bulletin.
