Equipements concernés : Poignées de Libération Métalliques Tandem / SMM Ref: 2010167600 & 1010167600

- Sac-harnais ATOM tandem (P/N : 740-1)
- Sac-harnais SMM (P/N : 740-2)

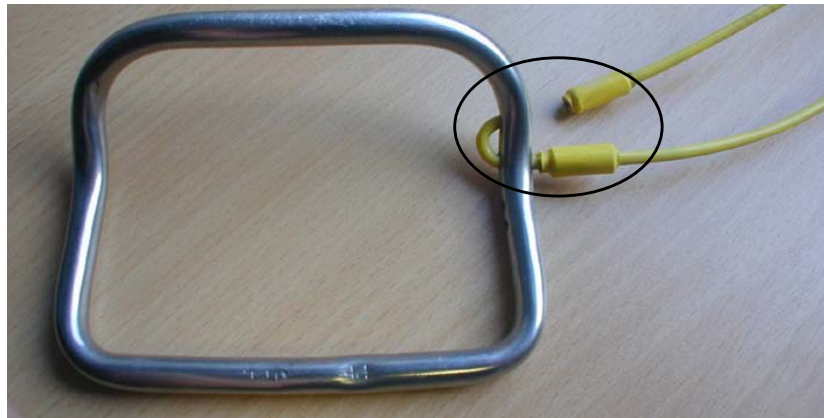
Un utilisateur a signalé une rupture d'un des câbles gainés d'une poignée de libération métallique SMM pour voile principale (réf. : 1010167600). Cette rupture est localisée au point de contact entre le câble gainé et le perçage supérieur de la poignée métallique. La poignée concernée est âgée de 11 ans, le modèle n'est plus produit depuis 1998.

Les flexions répétées de la partie métallique du jonc, au niveau de son point de fixation sur la poignée métallique, ont occasionnées un vieillissement et un affaiblissement de la résistance du câble.

1. Inspecter immédiatement les câbles au niveau de la zone de jonction câble/poignée. Remplacer, avant nouvelle utilisation, toute poignée dont les câbles présenteraient une amorce de rupture.
2. Remplacer dans les meilleurs délais toutes les poignées même si les câbles ne présentent pas d'amorce de rupture.
