Matériels potentiellement concernés :

ATOM MILLENIUM type :

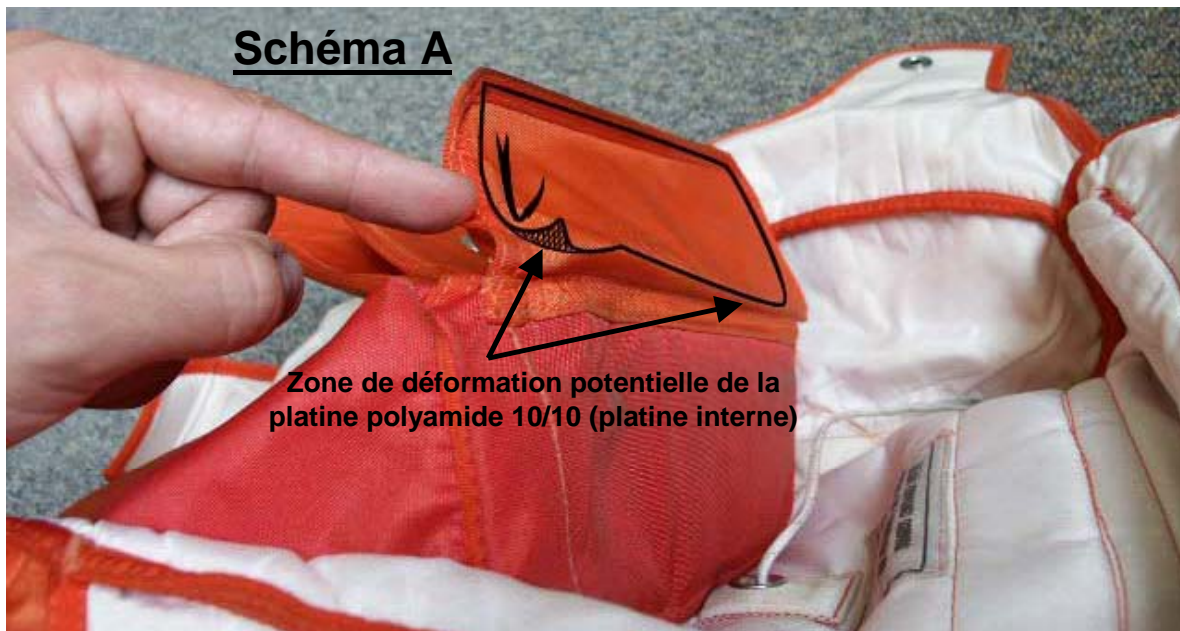
Une déformation de la platine polyamide 10/10 (platine interne) du déflecteur peut apparaître du côté de la liaison déflecteur/conteneur. (voir schéma A)

Des modes particuliers de conditionnement du déflecteur sur le POD principal lors du pliage peuvent, à l'usage, déformer ce déflecteur et limiter son efficacité.

Cas N°1 : En cas de déformation comme présentée sur le schéma A : Avant toute prochaine utilisation, faire apposer sur le déflecteur, par un réparateur qualifié, une couture conformément au schéma B.
