Service Bulletin

Title : Improvement of the Harness/container
Titre: amélioration des sacs/harnais biplaces

AERAZUR 2 rue Maurice Mallet 92130 Issy les Moulineaux Tél. 33 1 41 23 23 23 Fax 33 1 46 48 83 41	<h2>Service Bulletin</h2> <p>Title : Improvement of the Harness/container Titre: amélioration des sacs/harnais biplaces</p>	BS-25-63-34 Date: 31/07/2007 Page 5/8
--	--	---

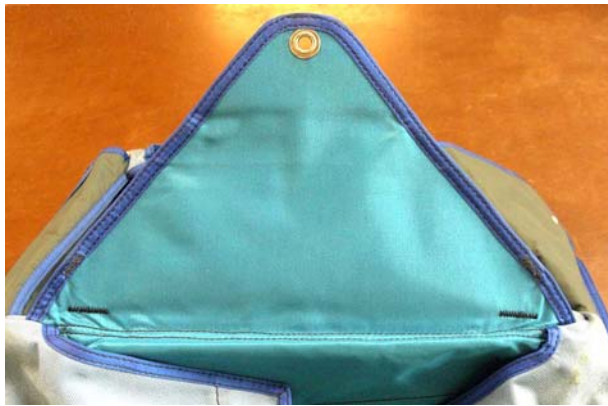
Inside the reserve container

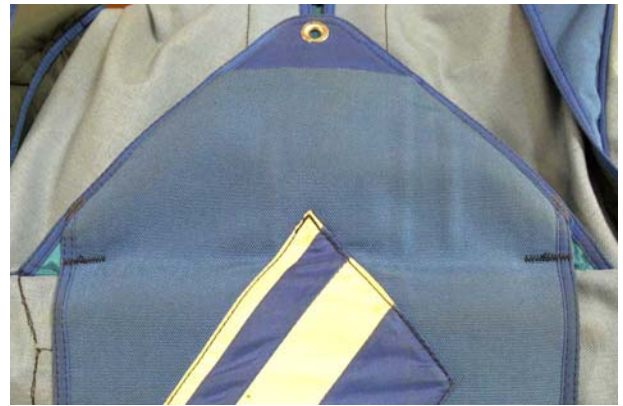
Outside the container

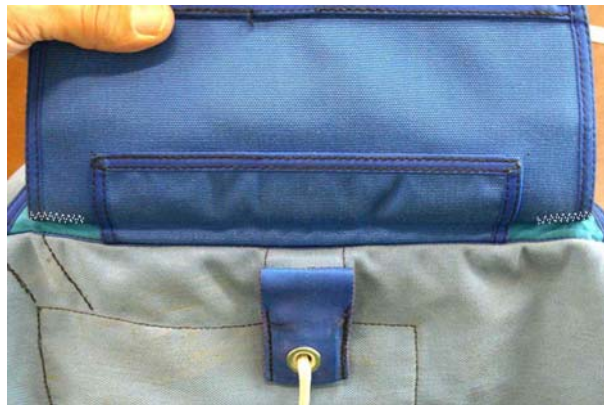
Inside the first generation main container (stitching hidden)

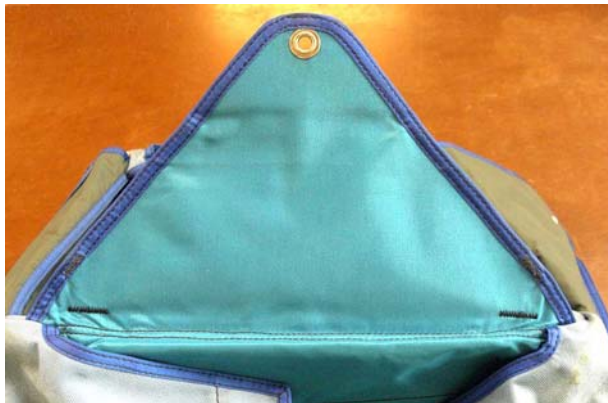
Vue intérieure du conteneur secours

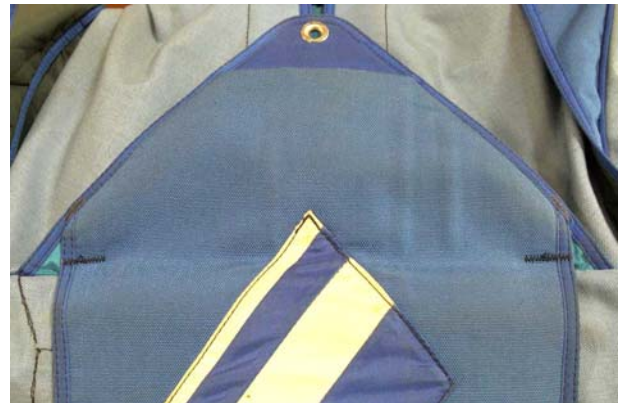
Vue extérieure des conteneurs

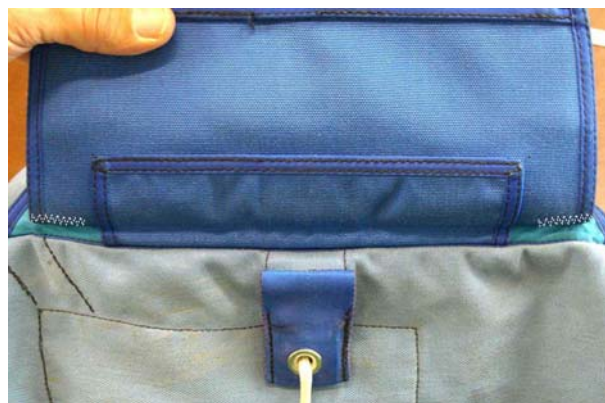
Vue intérieure du conteneur principal de 1ère génération (coutures cachées)
