SERVICE BULLETIN SPSB009

OBJET: FOURNISSEUR/VENDEUR RAPPEL DES GAINES PS70104 (METAL FLEX HOISING INC)

STATUT: INSPECTION OBLIGATOIRE ET REMPLACEMENT DES GAINES RAPPELÉES

TOUS LES ENSEMBLES SAC/HARNAIS JA101-XX (JAVELIN ODYSSEY) AVEC GAINES METALLIQUES FLEX LOT # 33234 A AND 33227, .375ID PS70104 HOUSINGS. VOIR LA LISTE DES NUMÉROS DE SÉRIE CI-DESSOUS.

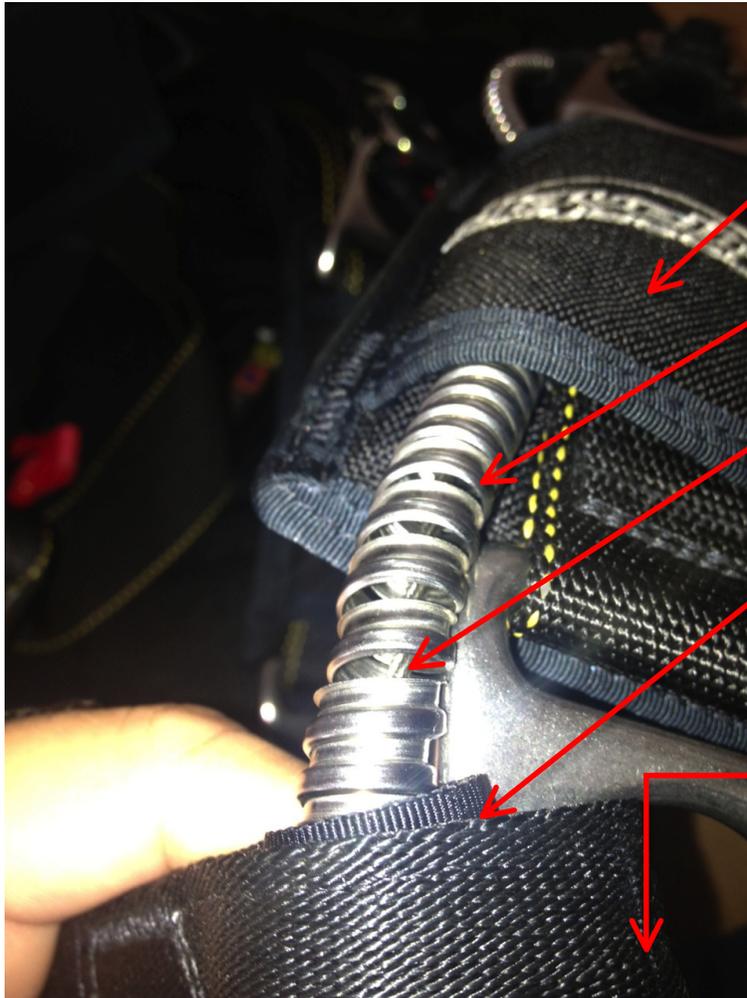
CÔTÉ GAUCHE DU PORTEUR:

PLASTRON

GAINÉ DU CÂBLE DE SECOURS (EXTRÉMITÉ INFÉRIEURE)

GAINÉ SÉPARÉE (POUR RÉFÉRENCE)

PROTECTION DE SANGLE DE POITRINE

SANGLE DE POITRINE

Inspecter la longueur de gaine exposée à partir du sertissage vers le haut; s'assurer que les spires ne sont pas séparées / dégradées. Veiller à inspecter la section qui chemine au travers de la sangle de poitrine.

B. **GAINÉ TROUVÉE SÉPARÉE/DÉGRADÉE (MAUVAISE):** La gaine doit être remplacée avant le prochain saut par un senior ou master rigger (ou l'équivalent étranger) ou le constructeur.
