### SERVICE INFORMATION LETTER

- **ATA: 740-25-01 Edition 01**  
**Date 19 Novembre 2020 / November 19<sup>th</sup> 2020**

#### **SUJET / SUBJECT: (TITLE)**

The goal of this Service Information Letter is to inform of the ATOM TANDEM 740-1 (old and new generation) and Multi Mission System (MMS) 740-2 Component Maintenance Manuals update.

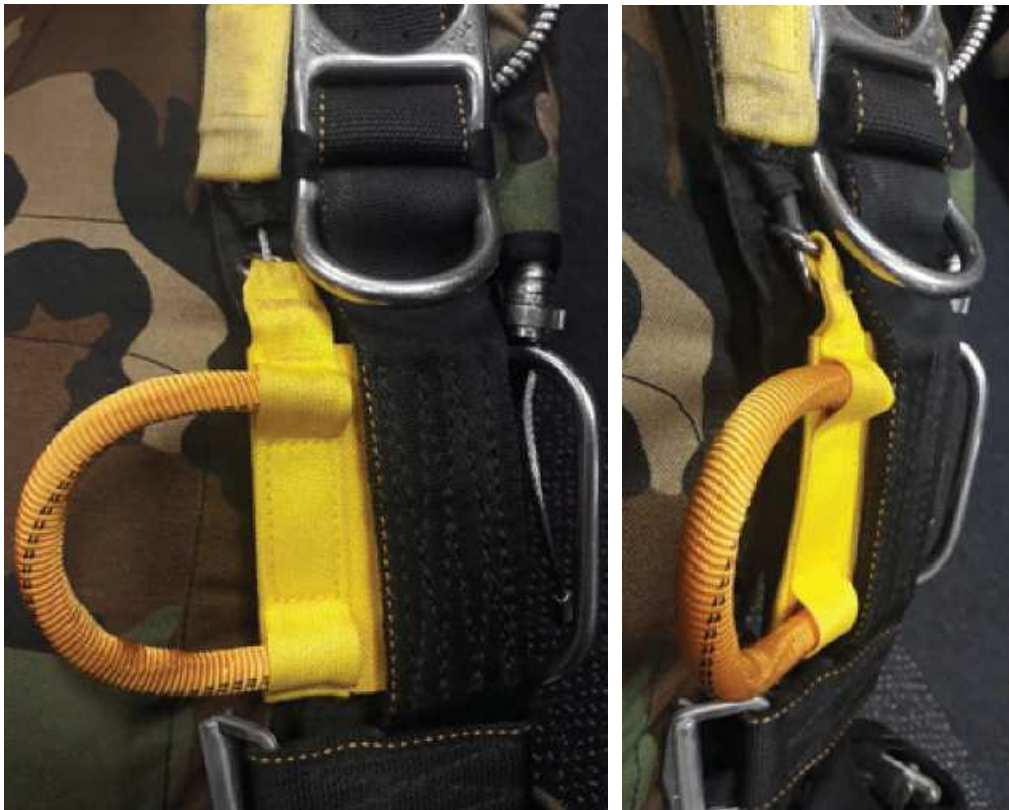
La poignée répéteur secours n'est pas modifiée. Le principe est de disposer le câble de façon à ce que l'anneau d'extrémité se retrouve sur la partie postérieure de la poignée tel que sur les photos ci-dessous.

The inboard repeat handle remain unchanged. The principle is to place the cable in a manner that the end ring take a position on the handle's posterior part as per the pictures below.
