# PARAFUN

SUITE À UNE OUVERTURE INTEMPESTIVE DE VOILE PRINCIPALE TANDEM NOUS VOUS DEMANDONS DE CONTRÔLER SUR LES AADVANCE TANDEMS LE SUPPORT DE FIXATION DU RSE.

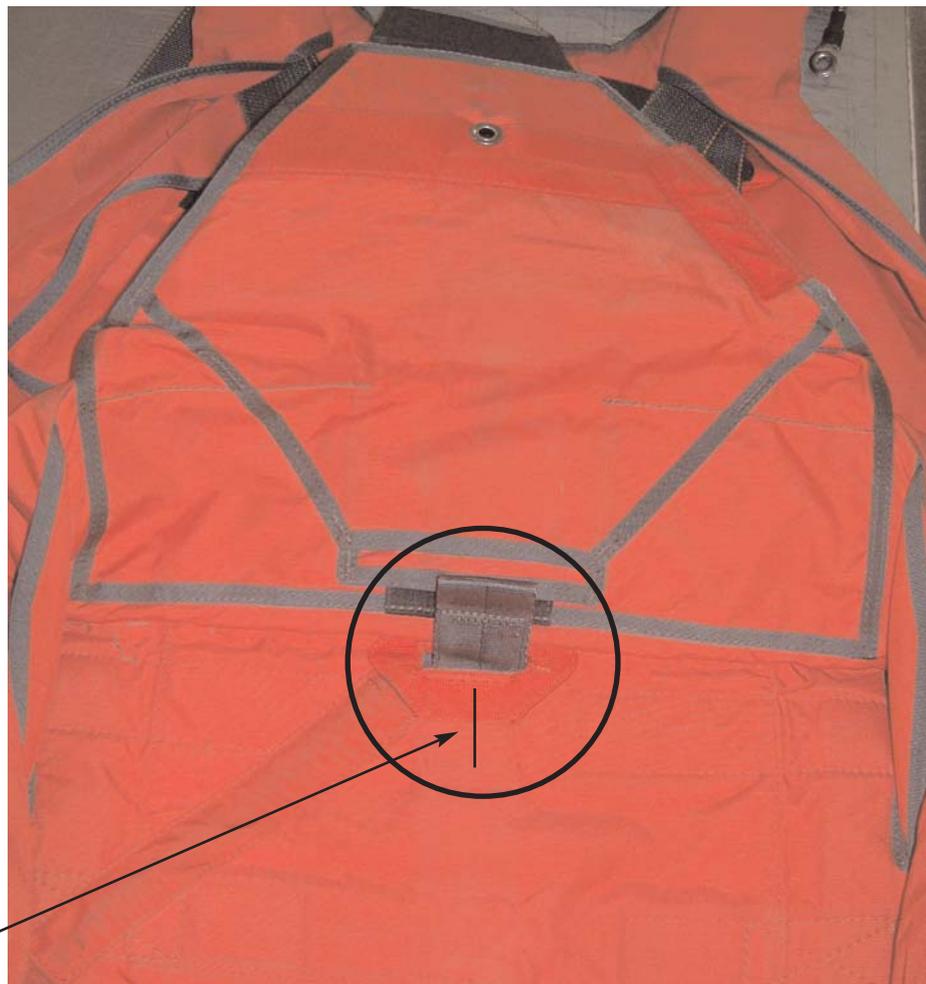
PHOTO 1

SUR LES TANDEMS DE PREMIÈRE GÉNÉRATION LA SANGLE DE SOUTIEN DU RSE N'ÉTAIT PAS SÉCURISÉE COMME SUR LA PHOTO 1.(PAR UNE COUTURE INDIQUÉ EN TRACÉ NOIR)

2) LES PROPRIETAIRES DE TANDEM ADVANCE 2EME GENERATION DOIVENT VERIFIER QUE LA COUTURE APPARENTE (PHOTO 1) DE LA SANGLE DE MAINTIEN DU RSE EST BIEN EN BONNE ETAT. DANS LE CAS CONTRAIRE IL EST IMPERATIF DE NOUS RENVOYER LE PLUS RAPIDEMENT POSSIBLE LE SAC-HARNAIS POUR UNE MISE A NIVEAU. MEME SI LA COUTURE EST CORRECTE NOUS VOUS DEMANDONS DE NOUS RENVOYER LE SAC-HARNAIS EN FIN DE SAISON POUR CETTE MISE A NIVEAU.

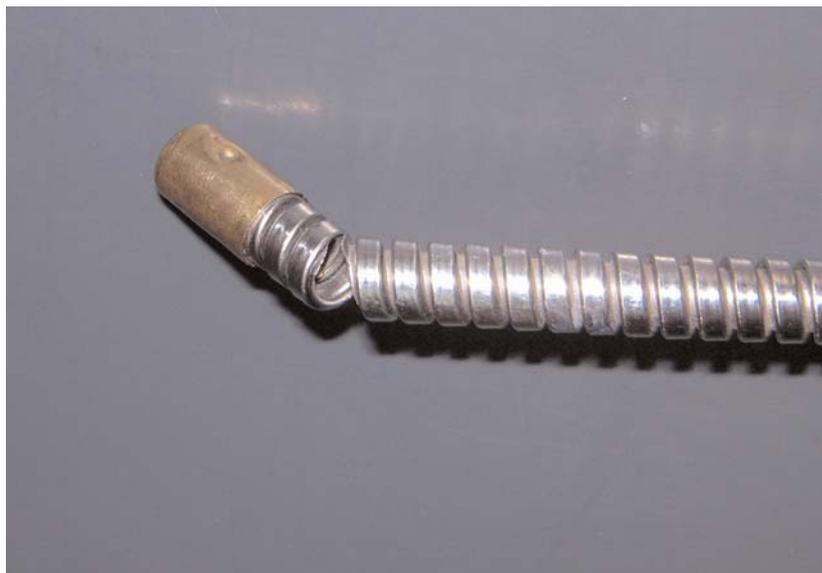
PHOTO 2

SUR LES PREMIÈRES GÉNÉRATIONS LA SANGLE N'ÉTAIT PAS MAINTENUE PAR UNE COUTURE ICI CE QUI PROVOQUE UN FORT ALLONGEMENT ET DÉTÉRIORE LA GAINE DE CDO (PHOTO2)

1) LES PROPRIETAIRES DE TANDEM ADVANCE 1ERE GENERATION DOIVENT VERIFIER QUE LES COUTURES DE LA SANGLE DE MAINTIEN DU RSE (VISIBLES PAR LA FENTE DE PASSAGE DE CETTE SANGLE DANS LE DOSSE-RET) SONT BIEN EN BONNE ETAT. DANS LE CAS CONTRAIRE IL EST IMPERATIF DE NOUS REN-

VOYER LE PLUS RAPIDEMENT POSSIBLE LE SAC-HARNAIS POUR UNE MISE A NIVEAU. MEME SI LES COUTURES SONT CORRECTES NOUS VOUS DEMANDONS DE NOUS RENVOYER LE SAC-HARNAIS EN FIN DE SAISON POUR CETTE MISE A NIVEAU.
