Objet de l'information

Suite au Bulletin de Sécurité publié en date du 28 mai 2001 concernant la rupture d'un harnais pilote Atom Tandem en Slovaquie, notre analyse technique a révélé qu'un certain nombre de paramètres ont dû apparaître simultanément pour générer l'incident.

HARNAIS PASSAGER TANDEM BONS REGLAGES

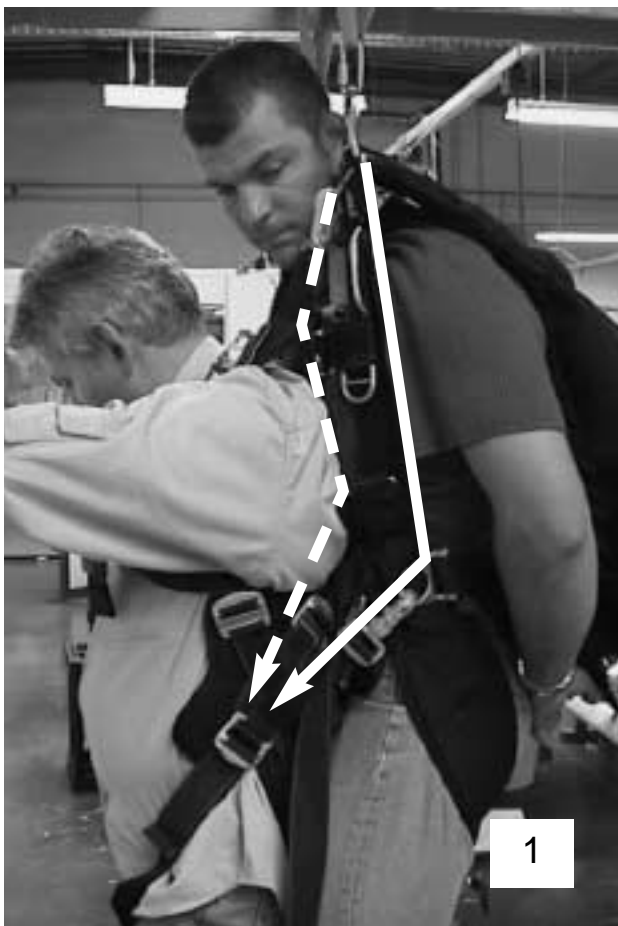
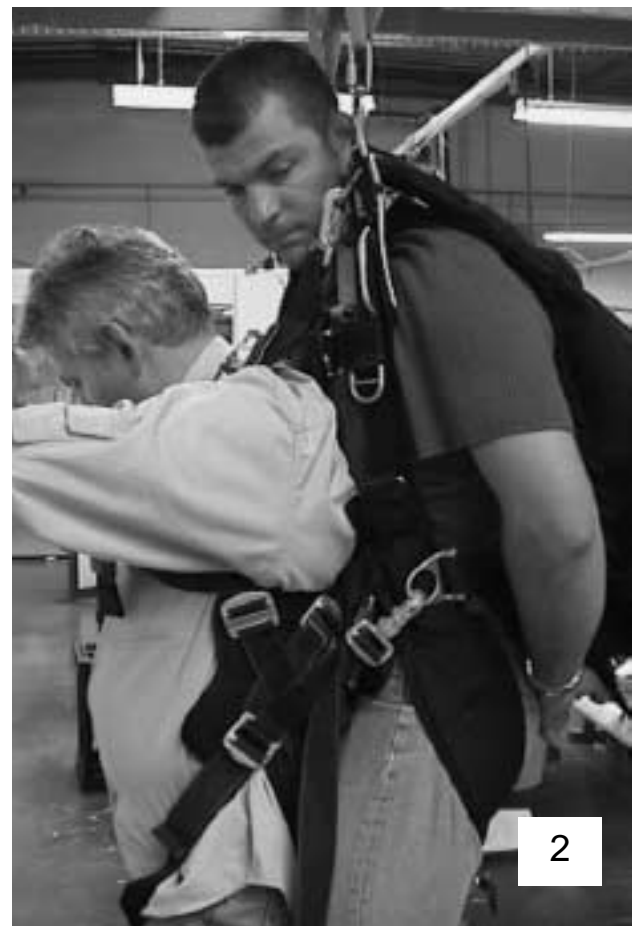
Les figures 1 & 2 montrent un équipement correctement réglé.
Le passager est suspendu par les attaches supérieures, les sangles latérales
servent de liaison.

Dans cette configuration normale, la longueur en flèche pointillée est inférieure à la longueur en flèche pleine.

En phase d'ouverture, l'effort de traction doit être appliqué sur les attaches supérieures. Les attaches latérales servent de liaison basse au passager et ne doivent pas supporter le poids du passager.

Au moment de l'arrimage du passager, le pilote doit positionner le passager en tension sur les attaches supérieures, et alors seulement après cette action serrer les attaches latérales inférieures.

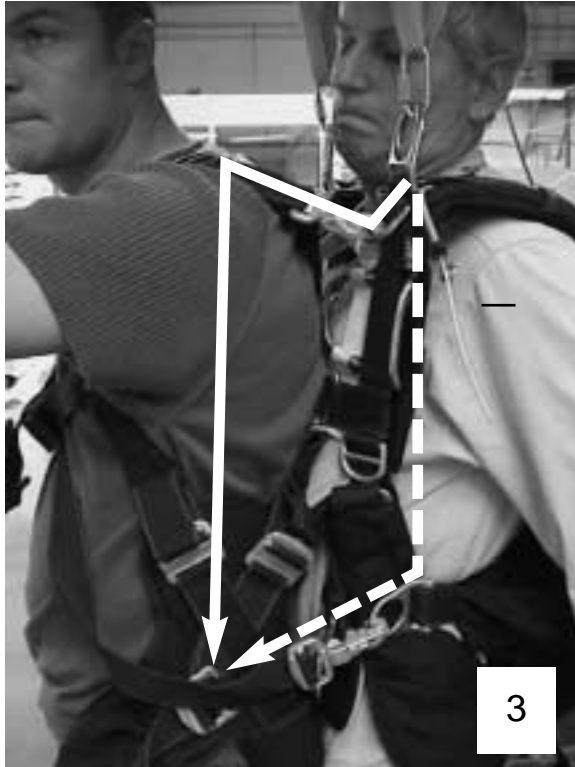
La figure 3 montre un passager arrimé (debout), la longueur en flèche pleine

montre que le cheminement des attaches supérieures ne peut pas supporter l'effort d'ouverture, on peut constater que la liaison latérale en flèche pointillée, serrée au maximum est plus courte.

L'action de serrer trop les attaches inférieures fait remonter le passager et donne du mou aux attaches supérieures, le passager est alors suspendu par les attaches latérales.

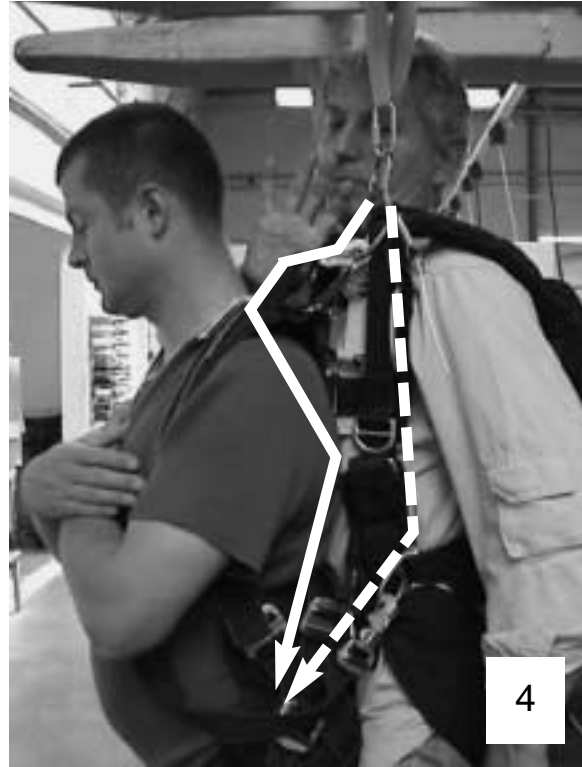
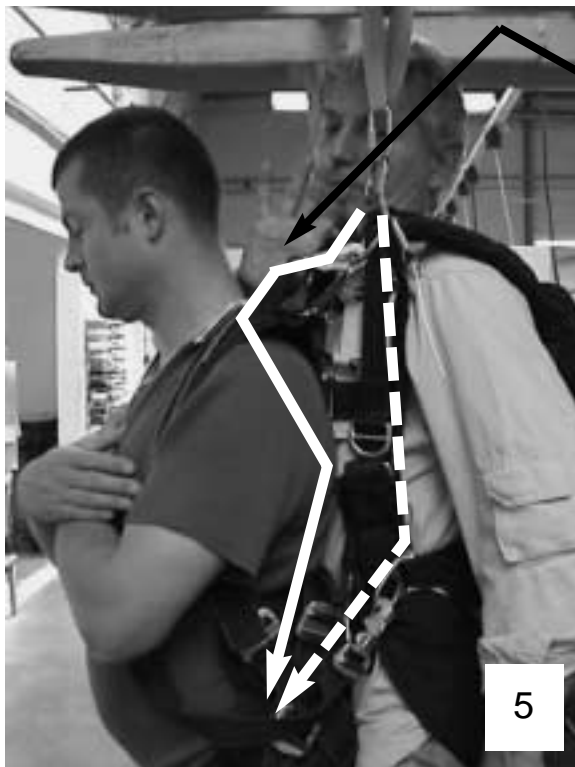
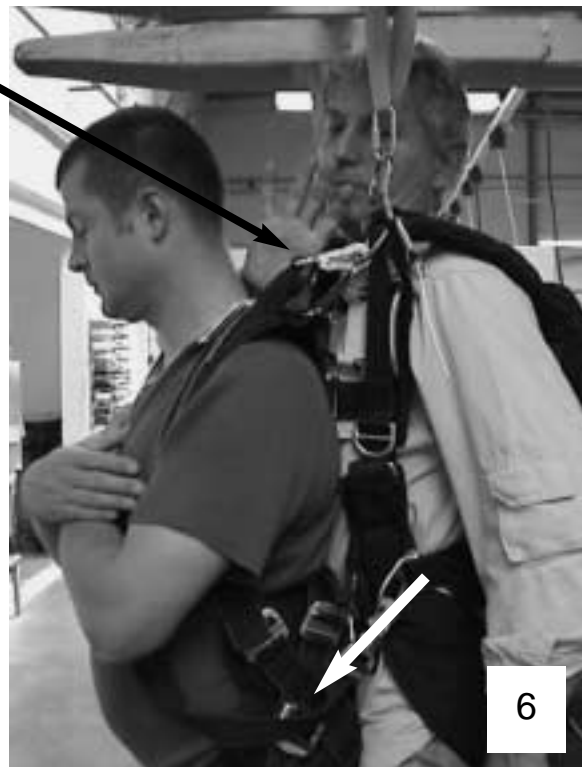
Les figures 4, 5, et 6 montrent la même configuration suspendue. On peut constater que le passager est suspendu par la liaison latérale en flèche pointillée et non pas par les liaisons supérieures.

Les figures 5 & 6 montrent que dans cette configuration la suspension du passager par les sangles latérales rend libre de tout effort la liaison haute en flèche pleine. De ce fait l'effort va être appliqué au harnais pilote dans un sens de traction qui n'est pas prévu.

Dans cette configuration le harnais pilote est réglé petit en hauteur et le harnais passager est réglé grand avec les plastrons latéraux trop bas.
