Sac Harnais de parachute de sauvetage modèle FLEXPACK (P/N 8002012200).

Ensemble de parachute de sauvetage modèle FLEXPACK (P/N 80020130 ou 8002013000)

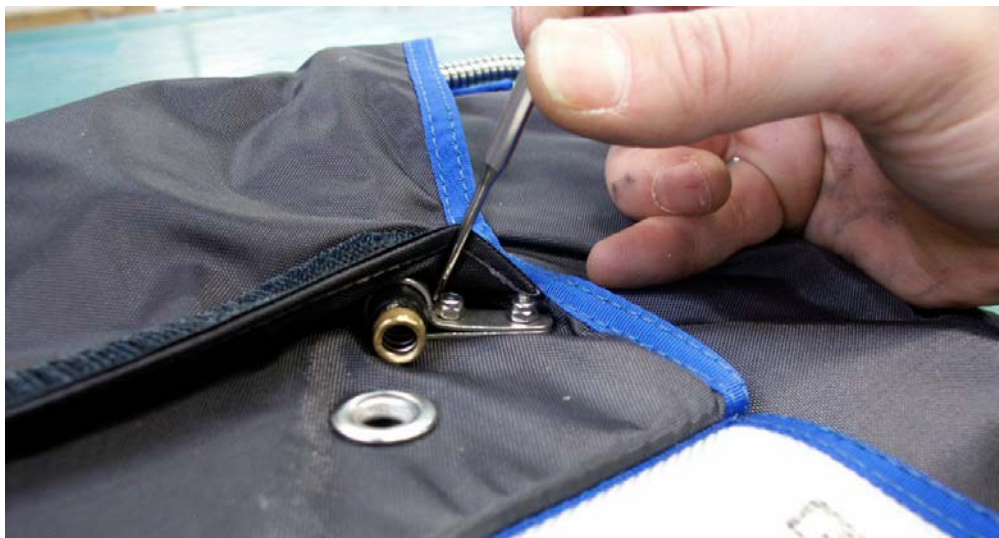
Photo 1

Désolidarisation de la gaine métallique du câble de déclenchement avec son collier de fixation (coté aiguille) consécutive à un desserrage des vis du collier.

Le contrôle de la gaine métallique du câble de déclenchement doit inclure le contrôle de la fixation de cette gaine dans le collier de fixation au sac.

Cette fixation doit être ferme c'est à dire sans mouvement possible de la gaine métallique dans son collier (Cf. Photo 1).

En cas de mouvement de la gaine métallique dans son collier de fixation :

- démonter les «écrous frein » (Ecroû inox NYLSTOP Diamètre 3),
- remplacez les par des neufs,
- serrez les jusqu'au blocage mais sans forcer.
