Matériels concernés

Voilure de Sauvetage P512 (P/N 2004710600).

Ensemble de parachute de sauvetage modèle FLEXPACK (P/N 80020130 ou 8002013000)

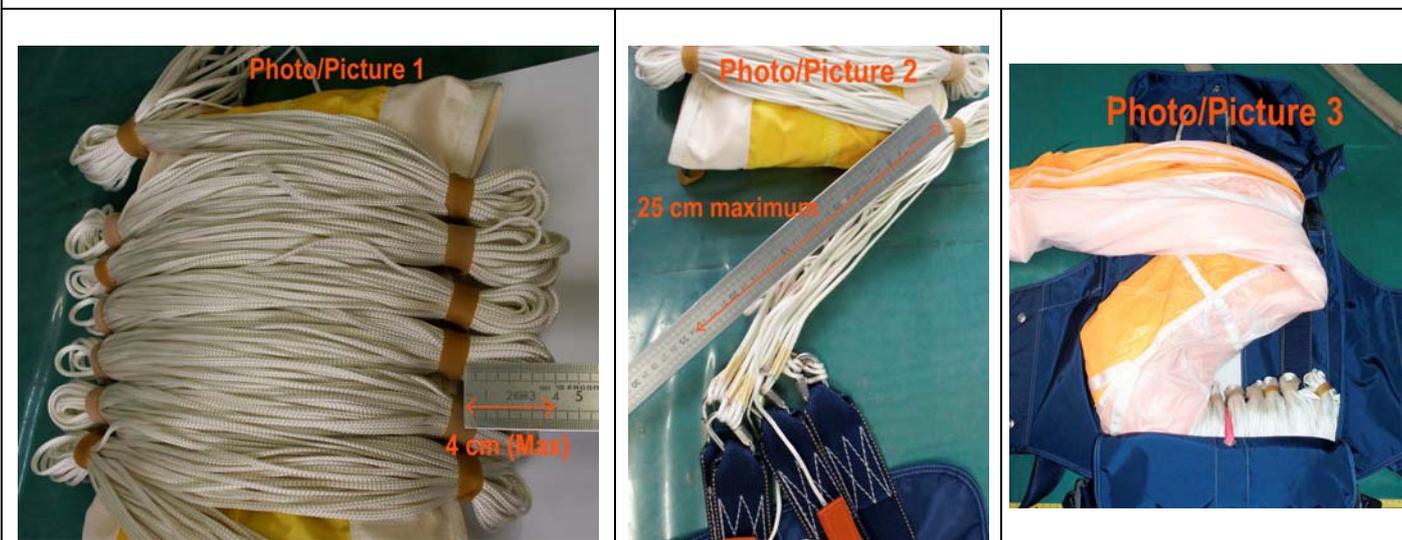
Détérioration de la voilure P512 lors d'un test d'ouverture à grande vitesse (150 Kts) dans une configuration autre que la configuration qualifiée.

Les détériorations sont dues au coiffage de la voilure par une ou plusieurs suspentes provoquant la détérioration de plusieurs panneaux.

La cause probable de cet incident est le passage d'une ou de plusieurs suspente(s) par-dessus le diaper lors de la sortie de sac. Ceci peut être observé dans la configuration de pliage 'diaper en haut' :

- s'il subsiste un excès trop important de suspentes non lovées sur le diaper,
- si les loves sont trop longues.

- La longueur de chaque love au delà de l'élastique ne devra pas excéder 4cm. **Cf Photo 1.**
- Il conviendra de limiter la longueur de suspente non lovée (entre le dernier lovage et les manilles) en ajoutant au besoin des bracelets de lovage,
- La longueur des suspentes entre le dernier lovage et les manilles devra être de 25 cm maximum. **Cf Photo 2.**
- Le pliage consistant à positionner le diaper en haut est supprimé. Le seul positionnement possible pour le diaper est donc diaper en bas. (cf manuel d'utilisation et de maintenance P/N 9009113300) **Cf Photo 3.**
